*I quaderni di
Rivarossi - Memory*

Quaderno n°1

COME RIPORTARE A NUOVA VITA UNA LOCOMOTIVA SHIFTER 0-4-0 B&O C 16a

RIPRISTINO FUNZIONALE DELLA B&O N.96 C 16a (RR 1225 del 1962)

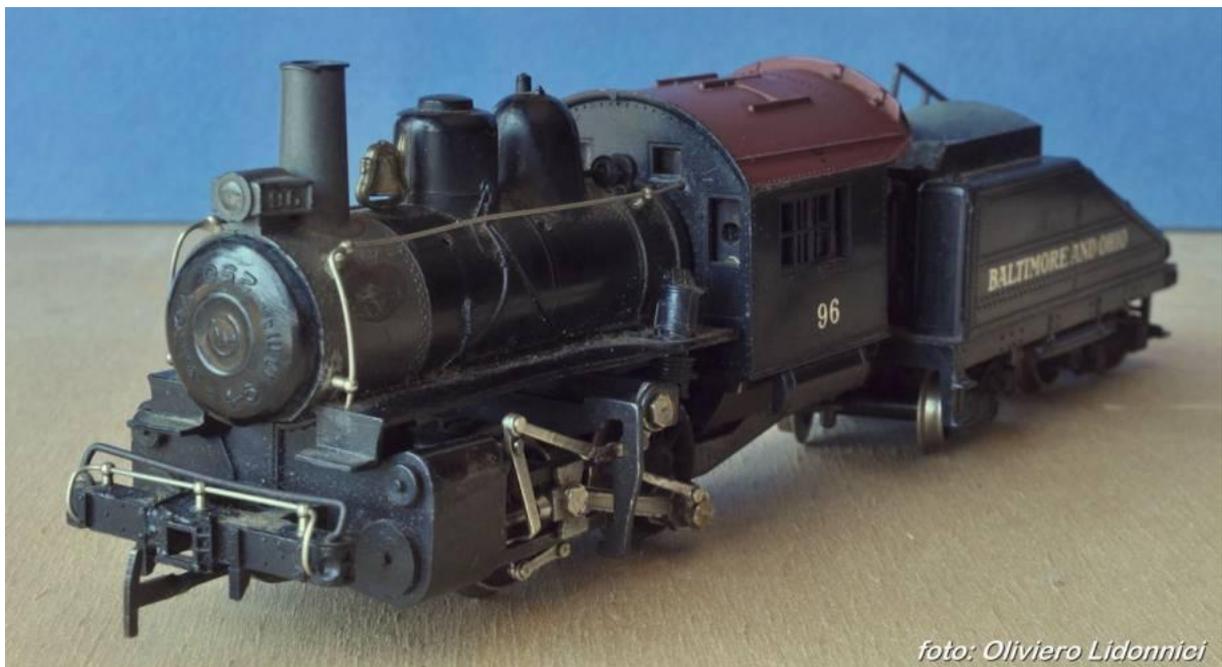
Ecco come si presentava inizialmente il modello.

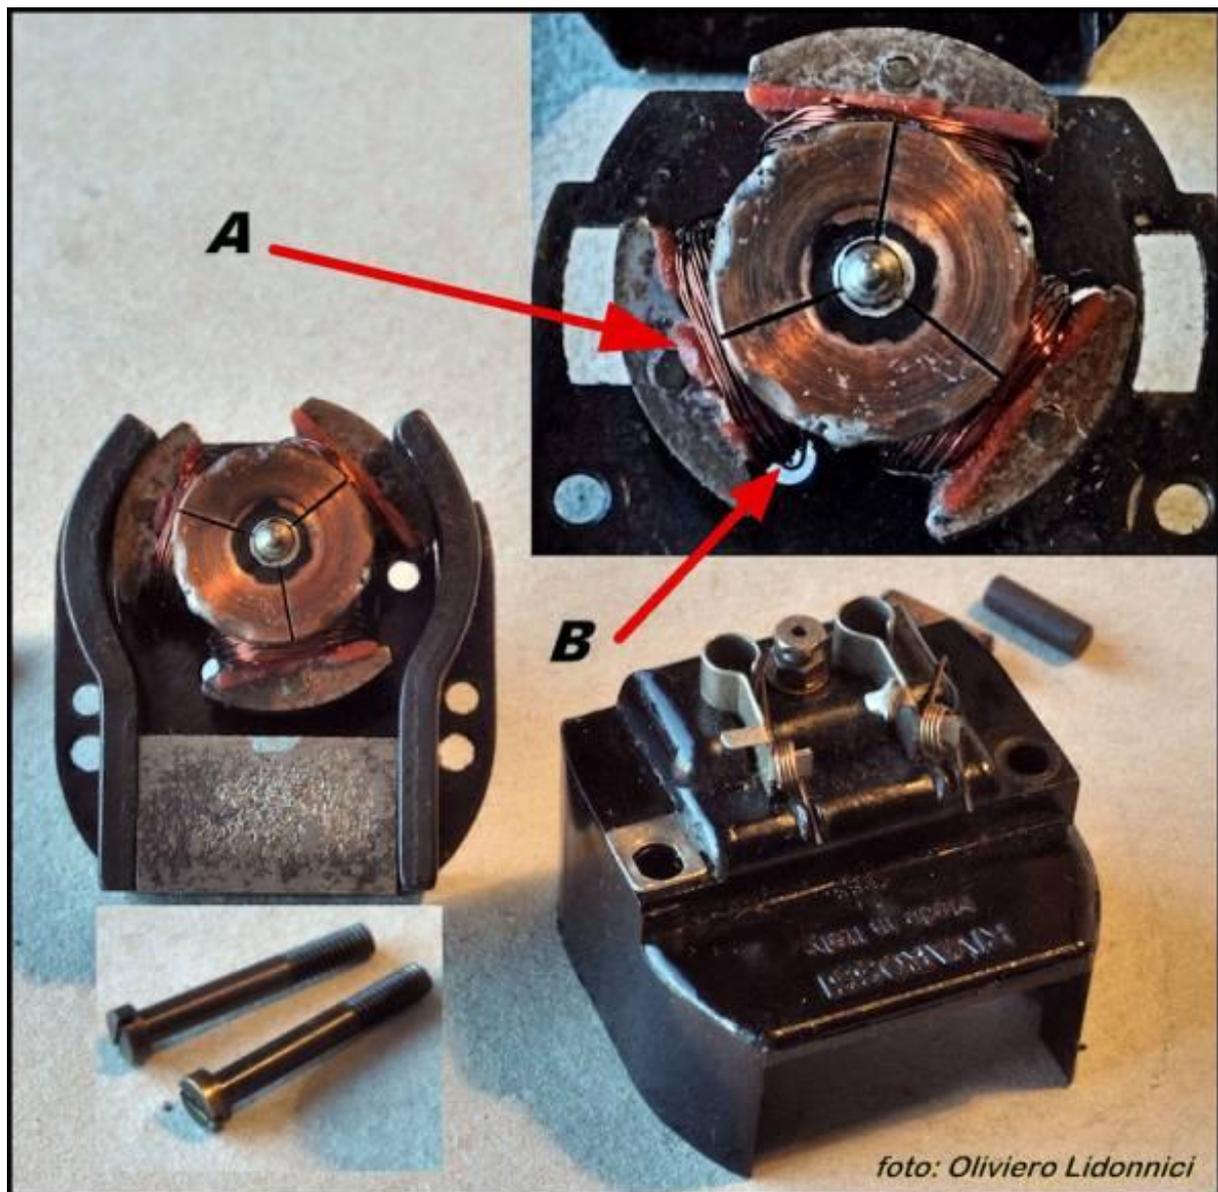
Il motore, alimentato per prova, vibrava senza girare ed è stato smontato e le cause individuate nel distacco di uno degli avvolgimenti in rame, causata dalla fusione della saldatura e nell'assenza di un certo numero di microsferi del cuscinetto inferiore. Inoltre, come si può vedere nella foto a destra, l'isolamento di plastica era fuso (freccia A) e il filo di rame allentato (freccia B).

Da un esame più attento ho dedotto che il motore sia stato riavvolto: il filo di rame sembra di sezione maggiore dell'originale RR ed è avvolto in modo non uniforme, inoltre il filo non era incollato come nei motori originali. Come se non bastasse, dopo una prima riparazione, in prova, il motore girava al contrario. Ho dovuto smontarlo di nuovo, per invertire il magnete che evidentemente era stato montato in modo errato dal mio predecessore.

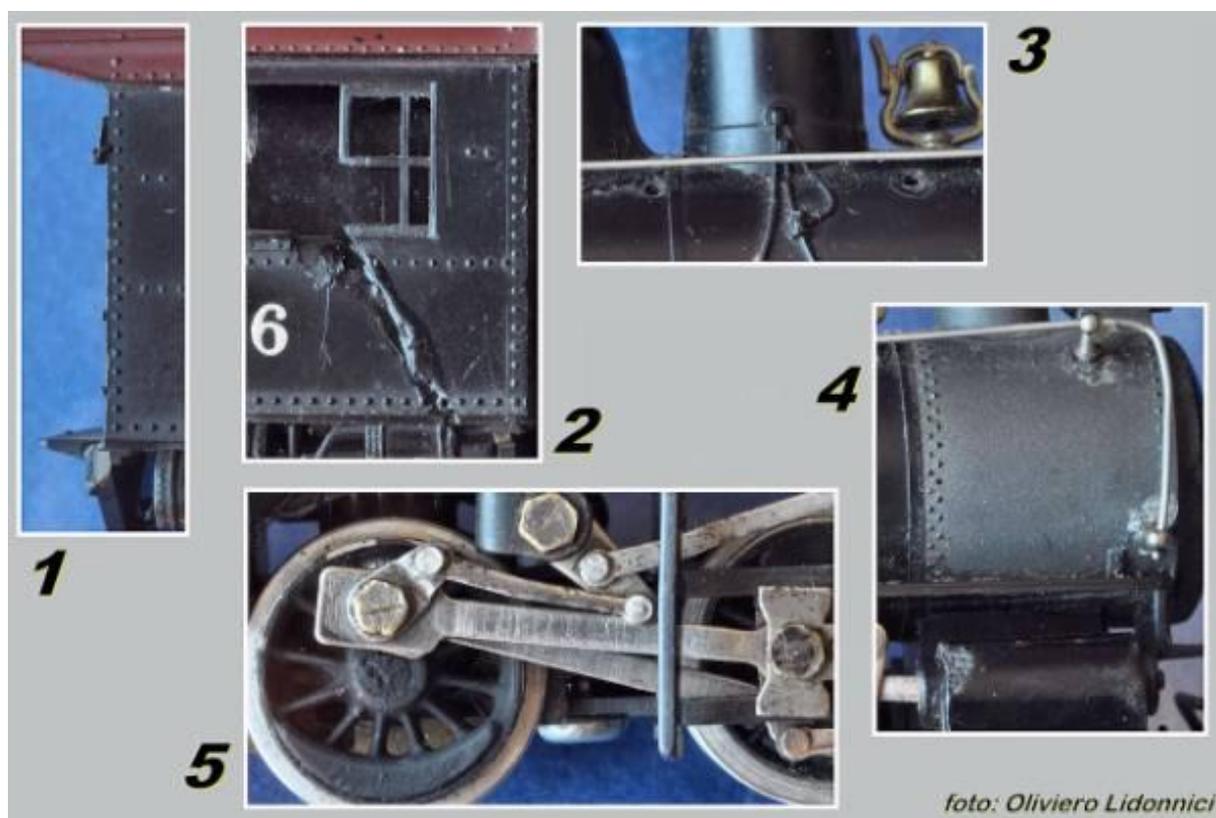
a) lato destro della locomotiva. Vedere fotografia in basso.

- 1: Mancorrenti cabina asportati e angolo del telaio smussato.
- 2: Lato destro cabina spaccato e incollato (male) con vistose colature di collante. Finestrino danneggiato e la cabina non aveva un fissaggio stabile e oscillava vistosamente.
- 3: Mancano due sostegni corrimano caldaia e la campana è girata.
- 4: Mancorrente deformato e vaste colature di colla cianoacrilica.
- 5: Biellismi "agrovigliati" e deformati (due bielle erano montate al contrario sic!).

Inoltre la ruota originale è stata sostituita da un ricambio di tipo economico e ancora un particolare che in foto non si vede: la sede di avvitatura del biellismo è spaccata.

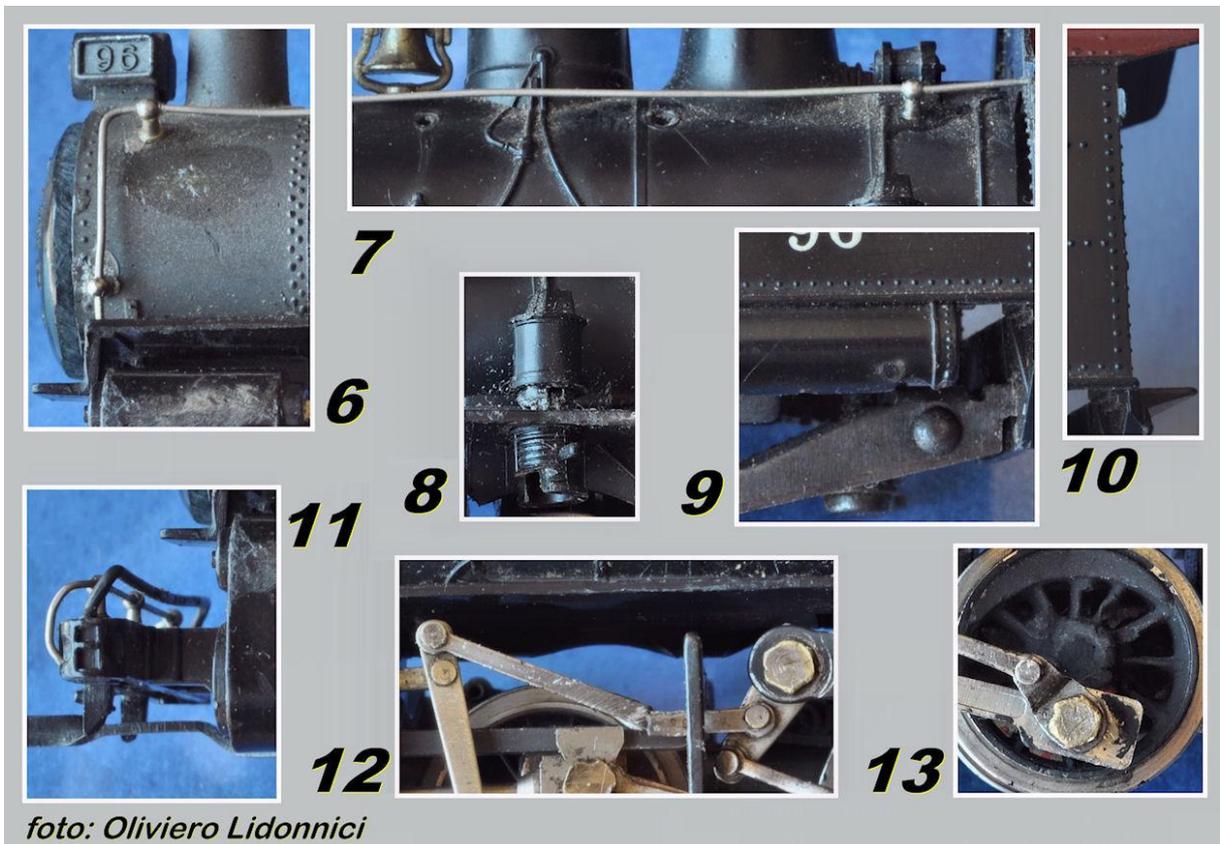
b) Lato sinistro della locomotiva. Vedere fotografia in basso.

- 6: Vaste chiazze di colla con slabbratura delle sedi dei sostegni del corrimano caldaia.
- 7: Mancano due sostegni e il corrimano caldaia è deformato.
- 8: La pompa Westinghouse è scollata e ruotata nella sua sede con presenza di incrostazioni di colla.
- 9: Mancano particolari tecnici (per ora ignoti e da documentare) .
- 10: Mancorrente verticale destro cabina asportato
- 11: Elementi metallici piegati (uno è spezzato).
- 12: Biella spezzata e saldata a stagno in modo inadeguato
- 13: Ruota non originale e comunque molto deformata: le razze sono schiacciate.

(forse è stata inserita nell'asse a martellate!).

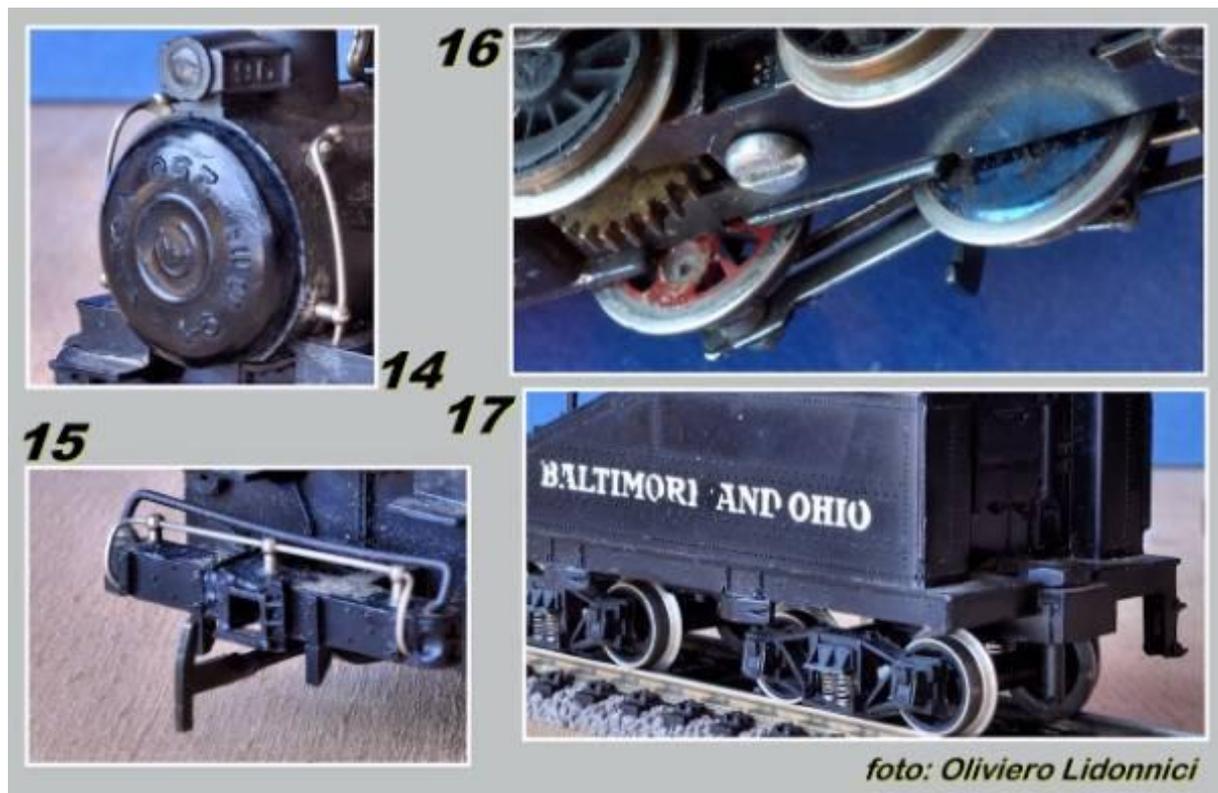
Altri danni

14: Il portello della camera a fumo è perduto ed è stato sostituito con un tappo di bakelite di provenienza ignota.

15: Mancano i predellini anteriori e i mancorrenti sono piegati (il profilato in acciaio, da una parte, è spezzato).

16: La ruota (razze in plastica rossa, tipo Calimero) è stata montata senza la “**lenticola**” di acciaio, presente nella ruota originale (ruota a destra nella foto) necessaria per l'alimentazione del motore. (vedere nota)

Notate la testa della grossa vite Parker: è stata messa al posto del bullone originale, danneggiando la filettatura.

17: Manca la scaletta destra del tender e la tampografia deve essere ritoccata.

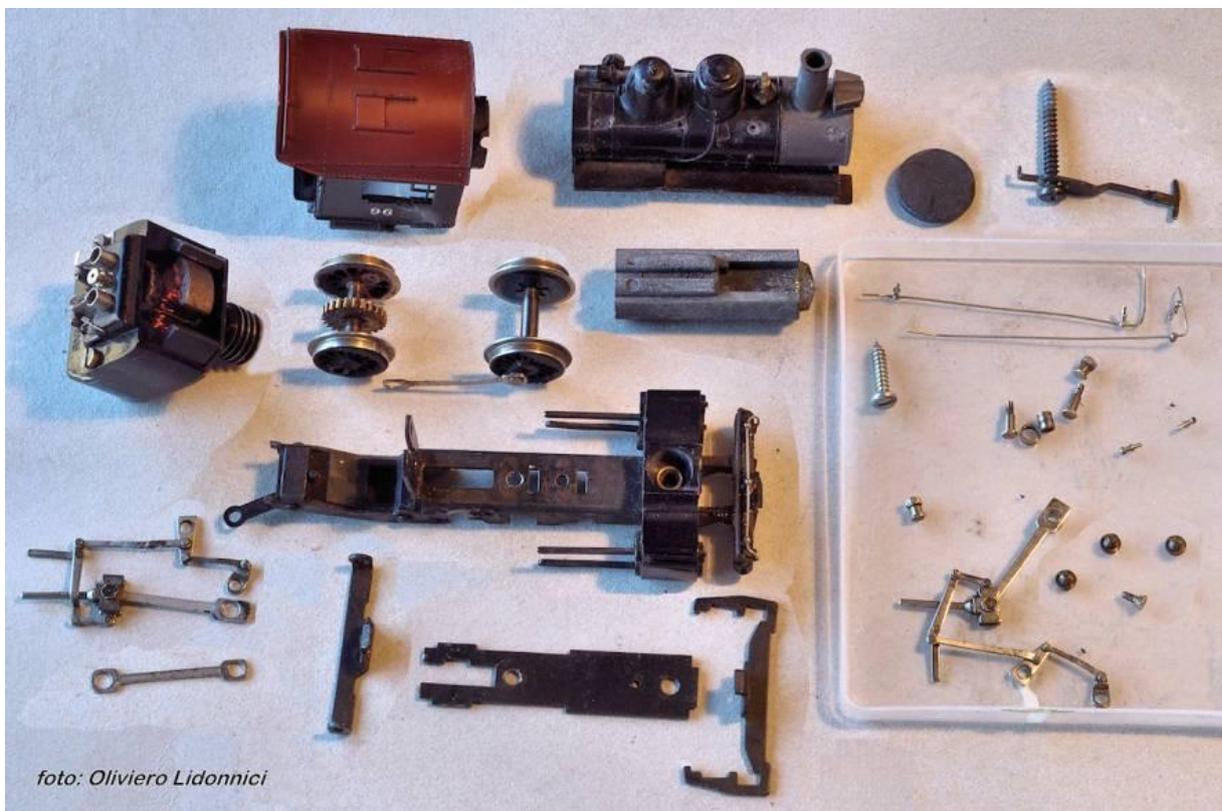
Notare la biella di accoppiamento non smontata: il bullone è incollato; per recuperarlo occorrerà spaccare la penultima ruota sana.

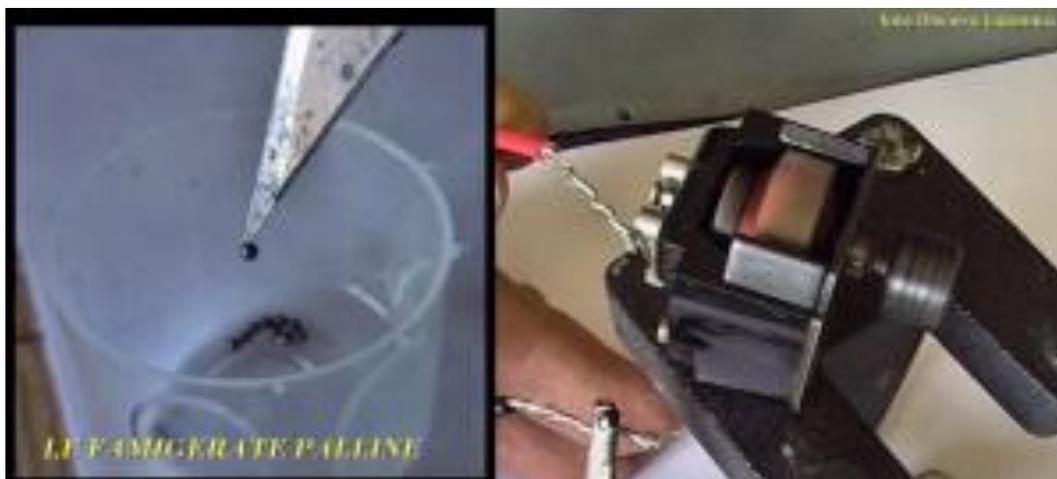
Ho montato: 10 palline nella boccola inferiore (ho provato a mettere l'11° ma mi è sembrata di troppo).

Sopra ho tentato di metterne 6 ma, chiusa la cassa, l'indotto sembrava bloccato; forzando (a mano l'indotto) ha sputato una pallina.

Ho di nuovo smontato e rimontato con 5 palline: così ha funzionato.

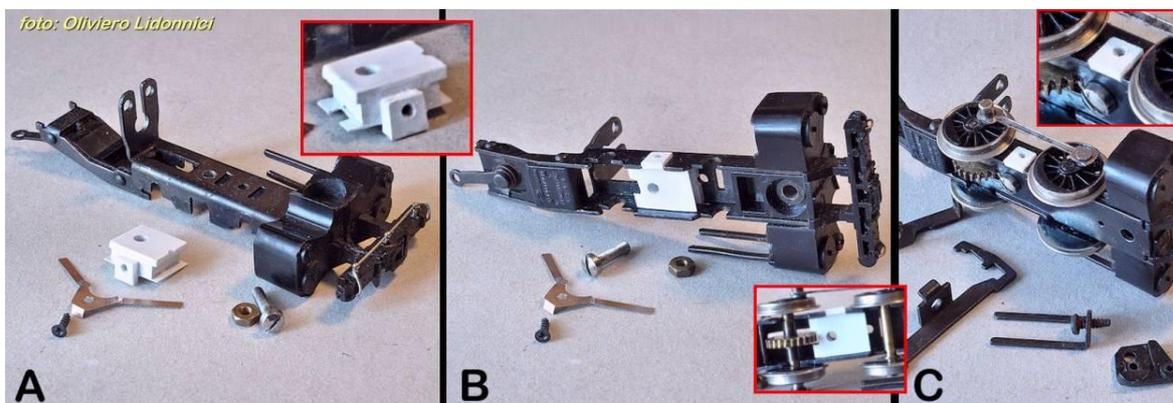
Lo scasso quadrato presente (solo) sul lato destro del telaio suggeriva la presenza, in origine, di un blocco di ancoraggio per l'alimentazione: il telaio era già sotto tensione, quindi occorreva predisporre una base isolata dove ancorare i contatti per le ruote destre, evitando il corto circuito col telaio.

Dopo vari tentativi e ripensamenti ho deciso di realizzare un sistema ispirato alle locomotive RR della generazione successiva: anni Settanta-Ottanta. (vedere fotografia sotto)

Con il plasticard (polistirolo da modellismo venduto in fogli e profilati) ho realizzato il blocchetto bianco visibile in fig. A, dimensionato in modo da incastrarsi con precisione nel telaio e nello scasso quadrato, pur lasciando sufficiente spazio per la ruota dentata (vedi B). Il blocchetto è forato per permettere il passaggio del bullone che ha la duplice funzione di bloccare il carter inferiore del telaio e di avvitarsi superiormente alla staffa di contenimento dei biellismi. Lo stesso bullone tiene fermo il blocchetto all'interno del telaio.

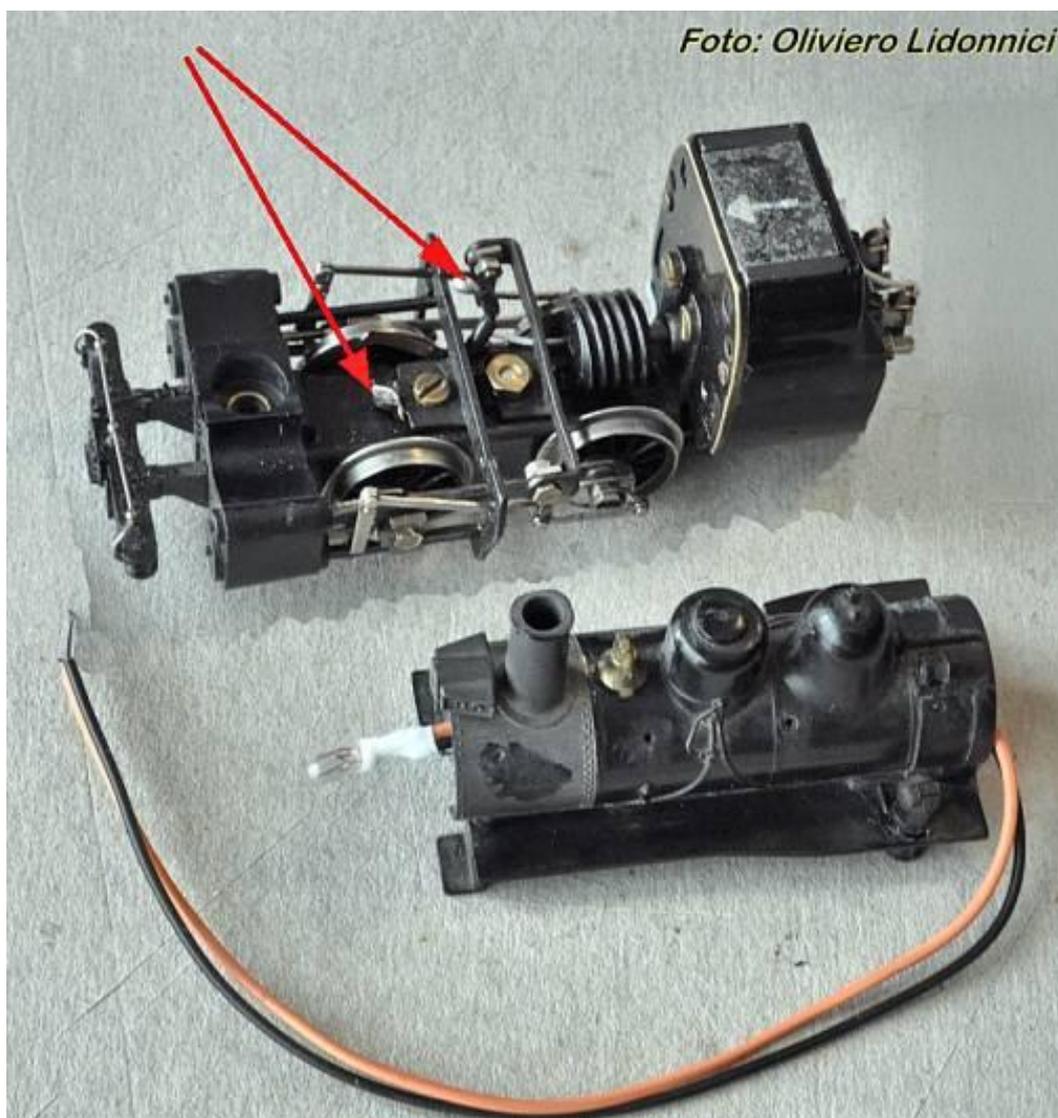
Per il motore ho dovuto sistemare solo il collegamento elettrico destro, essendo il sinistro già collegato a massa. Ma alla lampadina mancavano ambedue i collegamenti.

Il secondo cavetto è stato saldato alla rondella avvitata ai contatti striscianti. **(freccie rosse nella foto sotto)**

Anche per il faro, in mancanza di materiali originali e documentazione, ho lavorato di fantasia. L'alloggiamento della lampadina è un po' empirico: mi sono limitato a sistemare una piccola lampadina a 12 Volt, sotto al prisma, di plastica trasparente, che fa corpo unico con la lente del faro anteriore. I contatti sono stati isolati e la posizione mantenuta da una goccia di silicone (posta sui cavetti e non sul vetro della lampadina!).

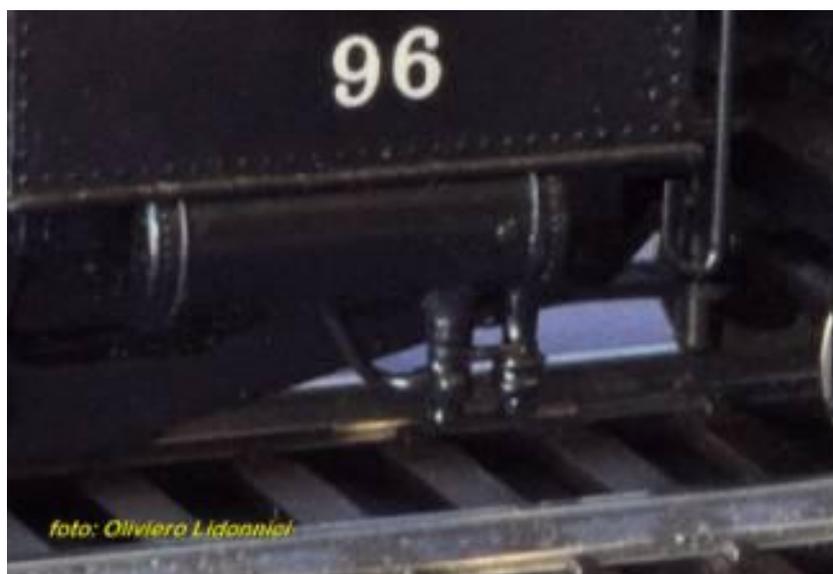
Non sono particolarmente soddisfatto del risultato e conto di rifare questo particolare non appena in possesso di documentazione più dettagliata. (**vedi fotografia sotto**)

Basandomi su alcune foto, gentilmente inviate dagli amici del forum, ho sperimentalmente tentato di ricostruire i particolari tecnici mancanti sotto la fiancata sinistra della cabina. Sono stati realizzati con plasticard, lavorato al tornio, e fili di rame, incollati con resine epossidiche e dipinti in nero acrilico Puravest.

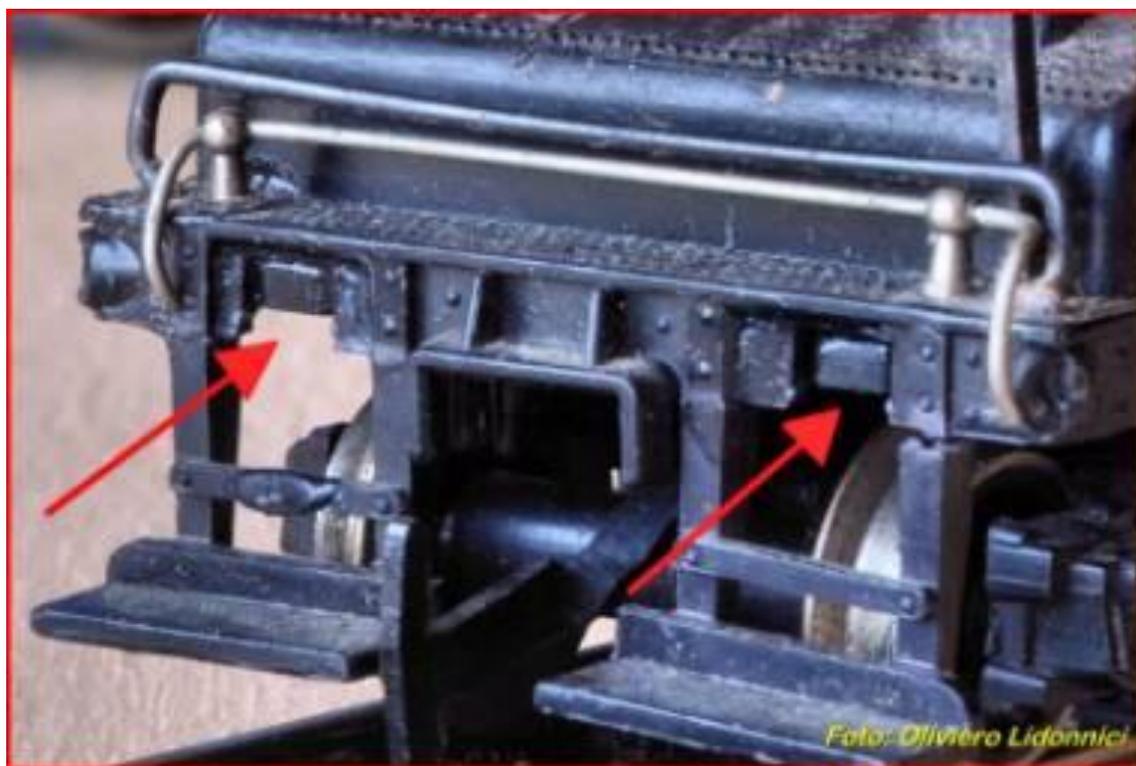
- 1) la totale perdita della scaletta destra.
- 2) incastro posteriore carrozzeria spaccato e incollato con conseguente impedimento di smontare la stessa dal telaio.
- 3) zavorra staccata e vagante all'interno della cassa.
- 4) tampografie, sul lato destro, in parte cancellate e altri piccoli danni. Inoltre resto dubbioso per la presenza del grosso dado che avvita il perno di aggancio alla locomotiva.(!?)

Per sistemare la zavorra ho svitato il dado ma la carrozzeria non si è potuta aprire completamente, essendo stata incollata sul lato posteriore, per supplire alla perdita dell'incastro. I danni indicati dalle frecce rosse. (vedi foto sotto)

Non volendo spaccare tutto, sfruttando l'elasticità della plastica, ho inserito una sottile pinzetta a becco, forzando la fessura formatasi dallo smontaggio del dado e ho estratto la zavorra (composta da una lastra di ferro, non molto spessa). Ho ripulito la lastra/zavorra dalla ruggine con carta vetrata e l'ho cosparsa di colla (*Bostik Superchiaro*).

Quindi ho inserito con la stessa pinzetta la lastra nella fessura, tenendola aperta con le dita, (*non senza difficoltà!*) e l'ho rimessa nella sua sede, incollandola al telaio. Infine ho richiuso serrando il dado (e ...*amen!*).
