*I quaderni di
Rivarossi - Memory*

Quaderno n°1

COME RIPORTARE A NUOVA VITA UNA LOCOMOTIVA SHIFTER 0-4-0 B&O C 16a

RIPRISTINO FUNZIONALE DELLA B&O N.96 C 16a (RR 1225 del 1962)

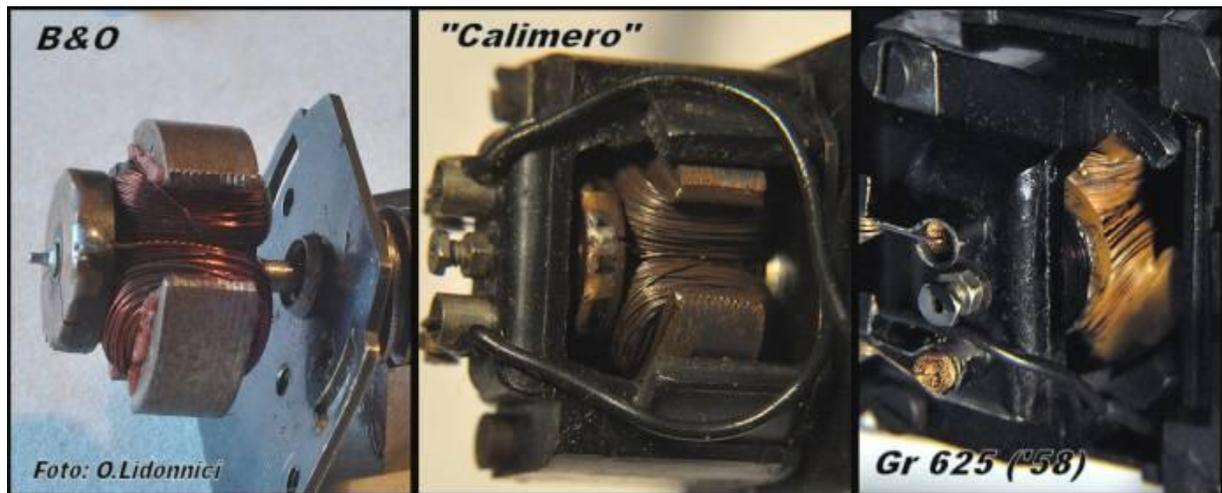
avvolgimenti / motori diversi per modelli diversi

Il motore, alimentato per prova, vibrava senza girare ed è stato smontato e le cause individuate nel distacco di uno degli avvolgimenti in rame, causata dalla fusione della saldatura e nell'assenza di un certo numero di microsferi del cuscinetto inferiore. Inoltre, come si può vedere nella foto a destra, l'isolamento di plastica era fuso (freccia A) e il filo di rame allentato (freccia B).

Da un esame più attento ho dedotto che il motore sia stato riavvolto: il filo di rame sembra di sezione maggiore dell'originale RR ed è avvolto in modo non uniforme, inoltre il filo non era incollato come nei motori originali. Come se non bastasse, dopo una prima riparazione, in prova, il motore girava al contrario. Ho dovuto smontarlo di nuovo, per invertire il magnete che evidentemente era stato montato in modo errato dal mio predecessore.

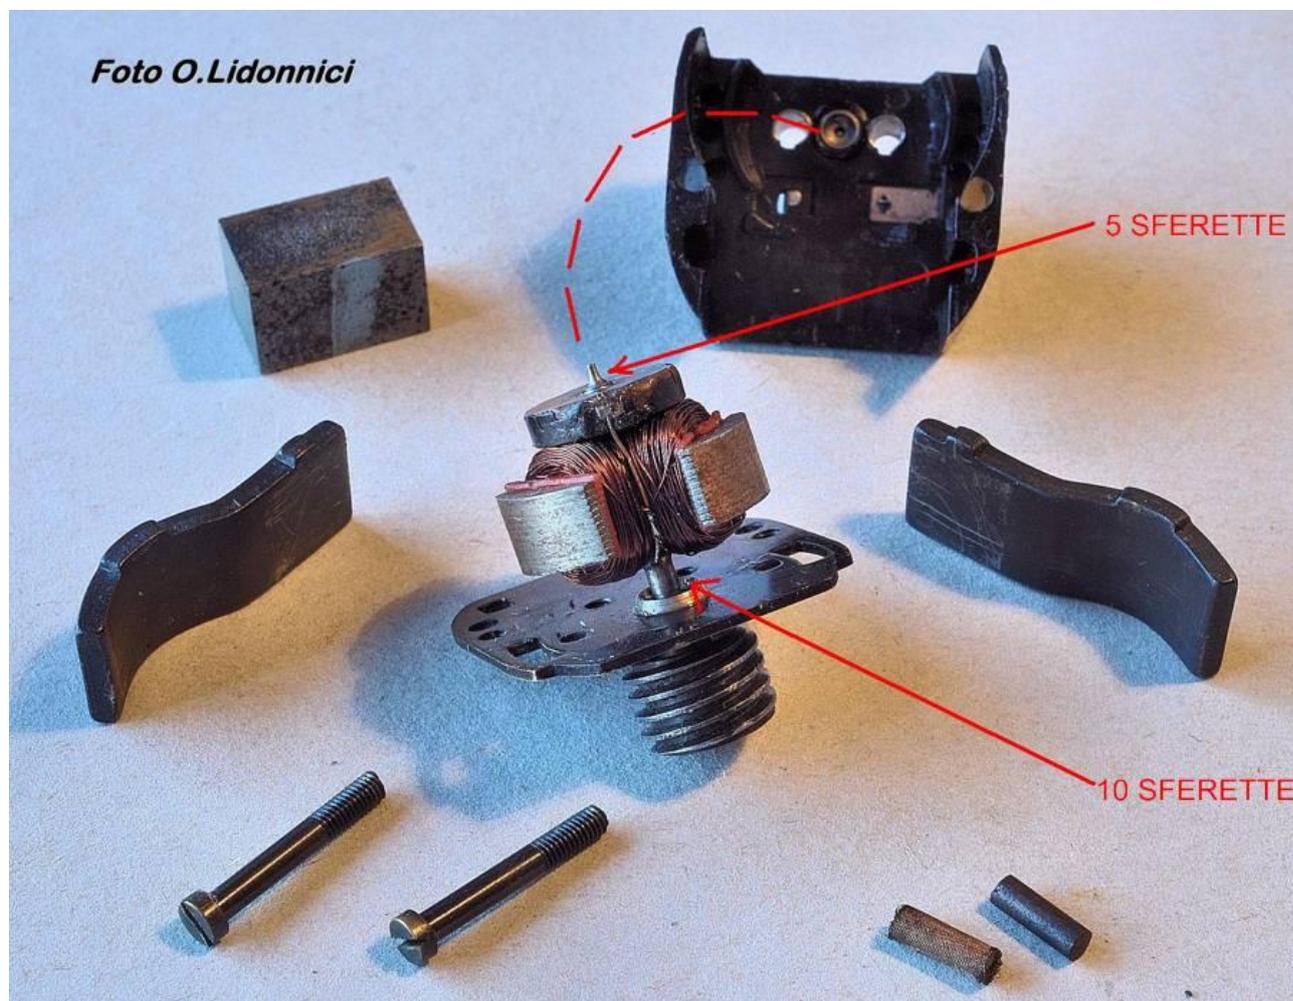
LA PROVA DEL MISFATTO

Non ho potuto farne a meno: c'era da saldare un polo saltato e comunque prima di aprirlo avevo già notato che alcuni pallini erano fuoriusciti dalle sedi (ma come può essere accaduto?)

Ora sono passati almeno 20 anni dall'ultimo motore a pallini rimontato e non ricordo il numero dei pallini!

Ho recuperato dodici pallini in tutto. Prima di danneggiare le mie coronarie nel rimontaggio devo essere sicuro del numero. Chi conosce l'esatto numero e me lo comunica avrà la mia imperitura riconoscenza.

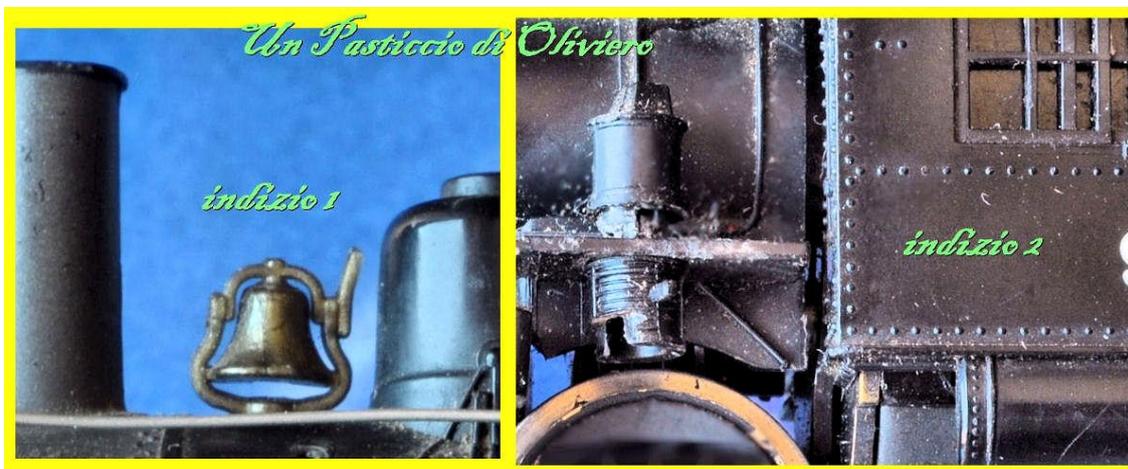
Intanto Oliviero ci dice che: *non è la B&O /Rper dimostrarlo ed aiutarvi, vi mostro due particolari che certamente vi metteranno sulla buona strada.....*

Vi avevo detto che è molto rovinata però si riconosce facilmente ...è la... del 1961.

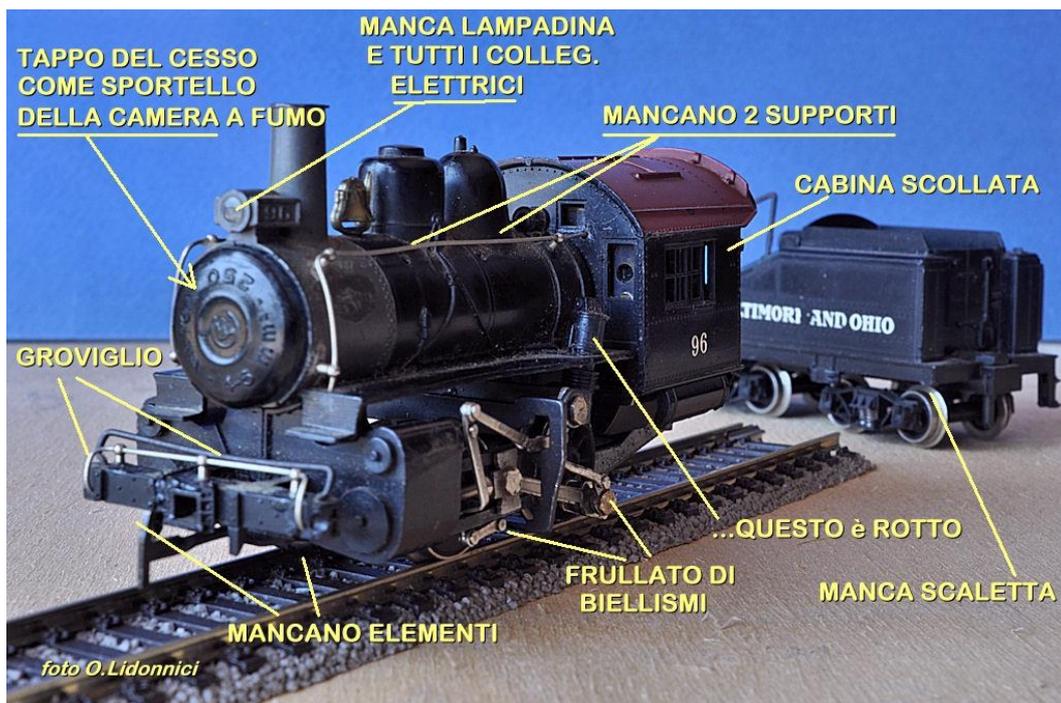
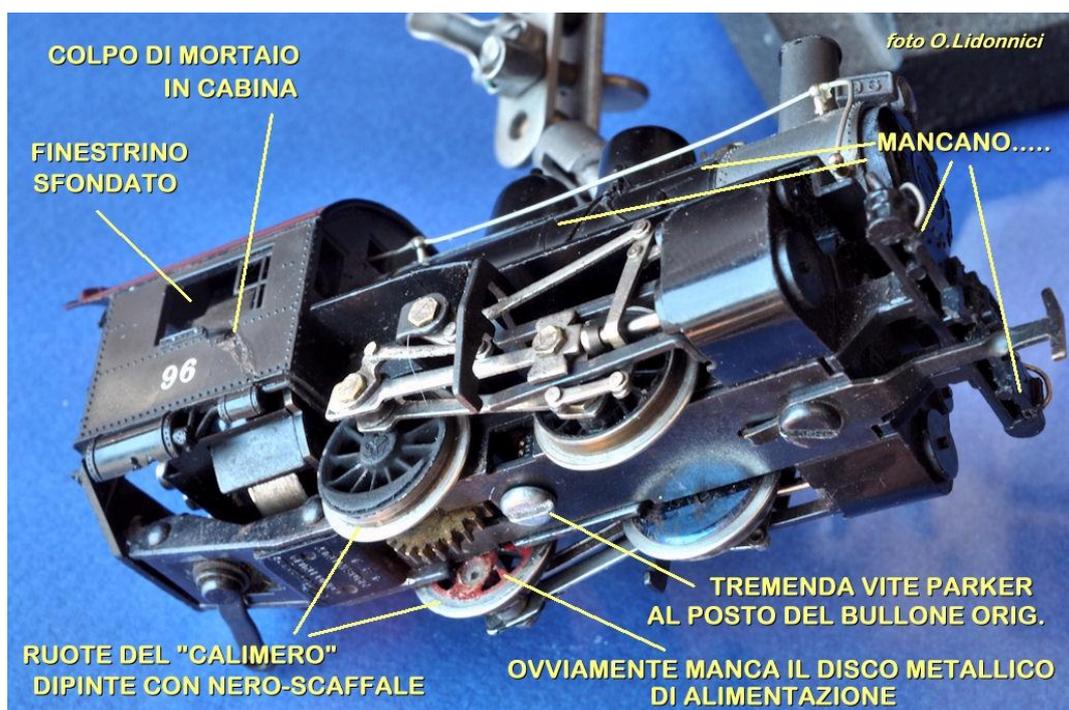
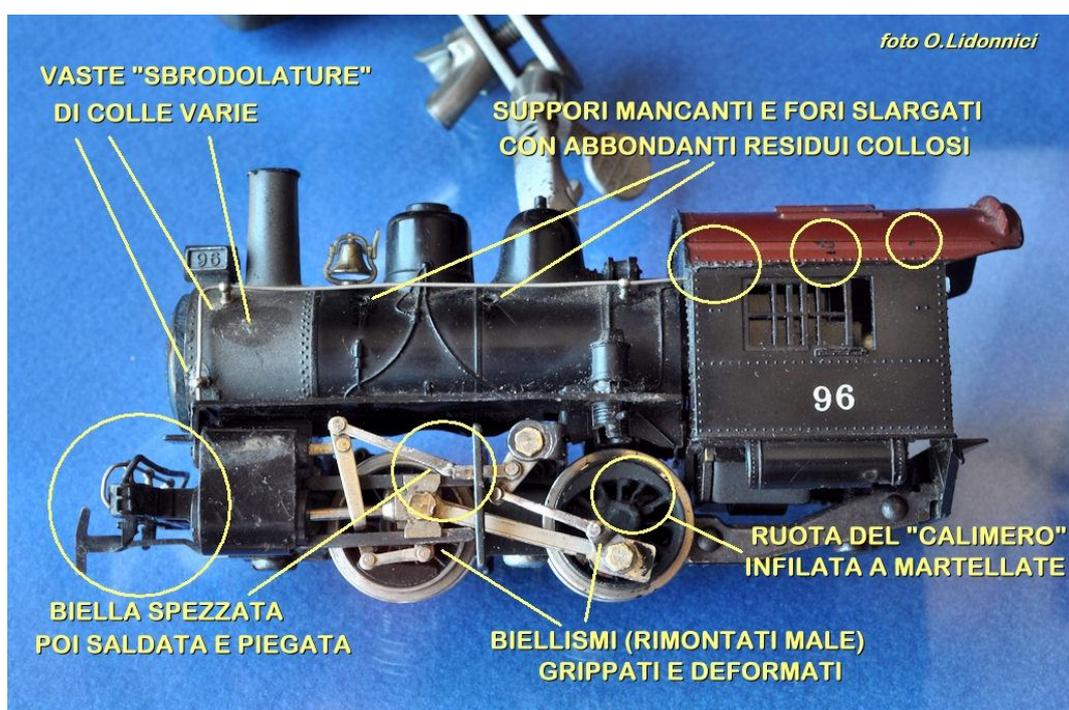
Ciao Gianni ... è un po' che non ti sento. Ho parlato a lungo col povero macchinista. Il poverino mi ha confidato che la posizione della campana è proprio l'ultima delle sue preoccupazioni... Eccone (alcune) evidenziate dalle foto...VEDANO!

Nelle foto di cui sopra abbiamo visto quali siano le preoccupazioni del nostro povero macchinista e da ora in avanti si descrive tutto quello che non si vede:

Non si possono smontare i biellismi svitando le viti che sono spanate e girano a vuoto: si dovrà usare una pinza rovinando definitivamente ruota e/o bullone (non che c'è molto da perdere).

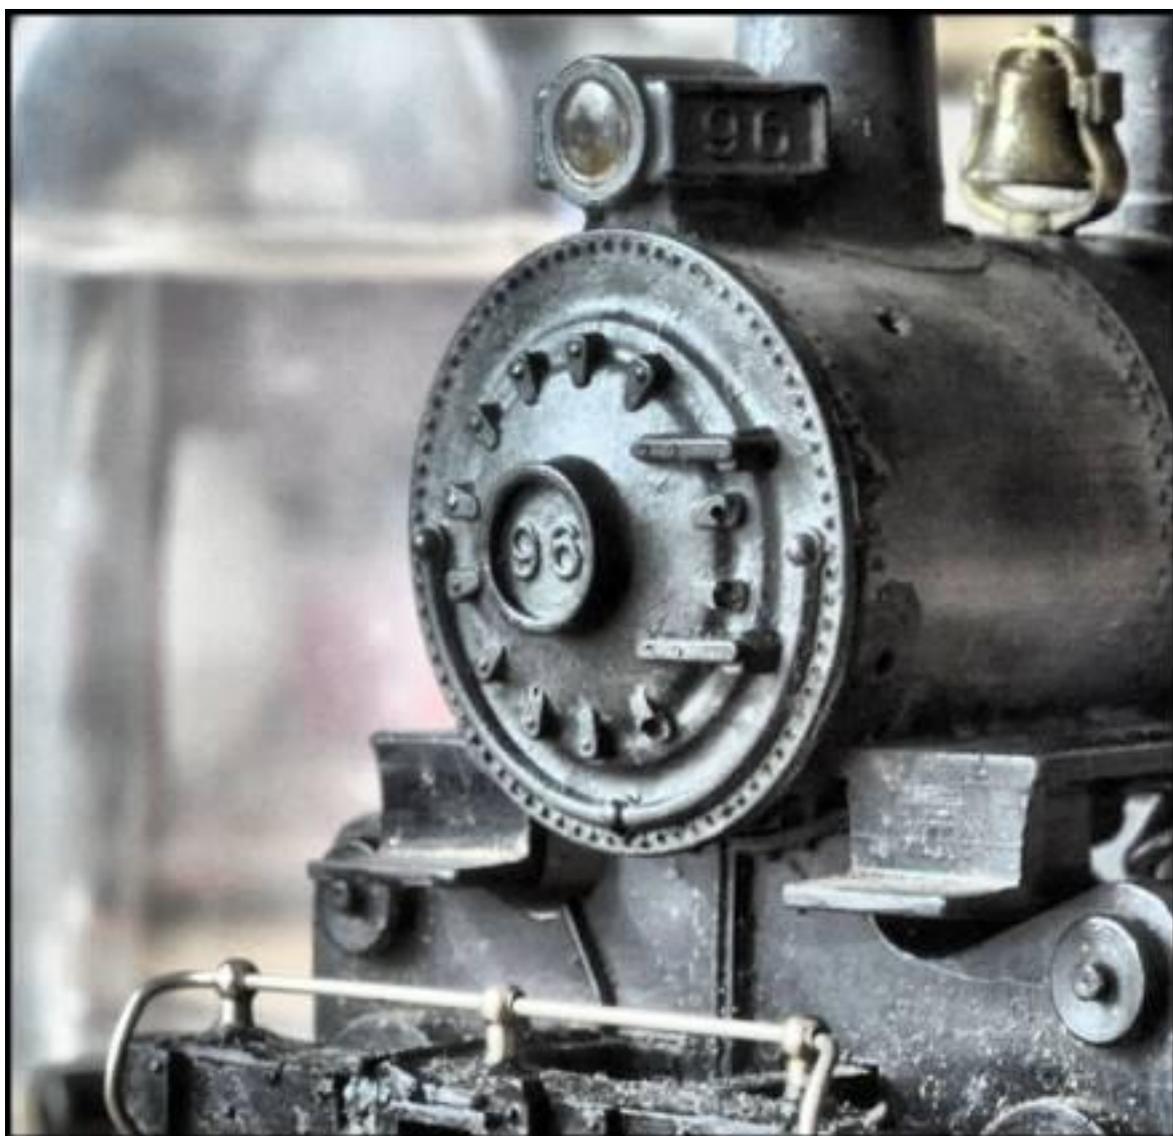
SOSTITUZIONE DEL PORTELLO DELLA CAMERA A FUMO

La mancanza del portello della camera a fumo era grave: il pezzo era troppo complesso per poterlo riprodurre manualmente ma, per fortuna, alla Rassegna Nazionale di Avezzano ho incontrato l'amico Andrea Pratesi (il noto ricostruttore di accessori RR d'epoca) che aveva realizzato in resina il portello che mi mancava: così ho risolto il primo problema.

Dovendo riverniciare la locomotiva e potendo scegliere, ho preferito un pezzo grezzo.

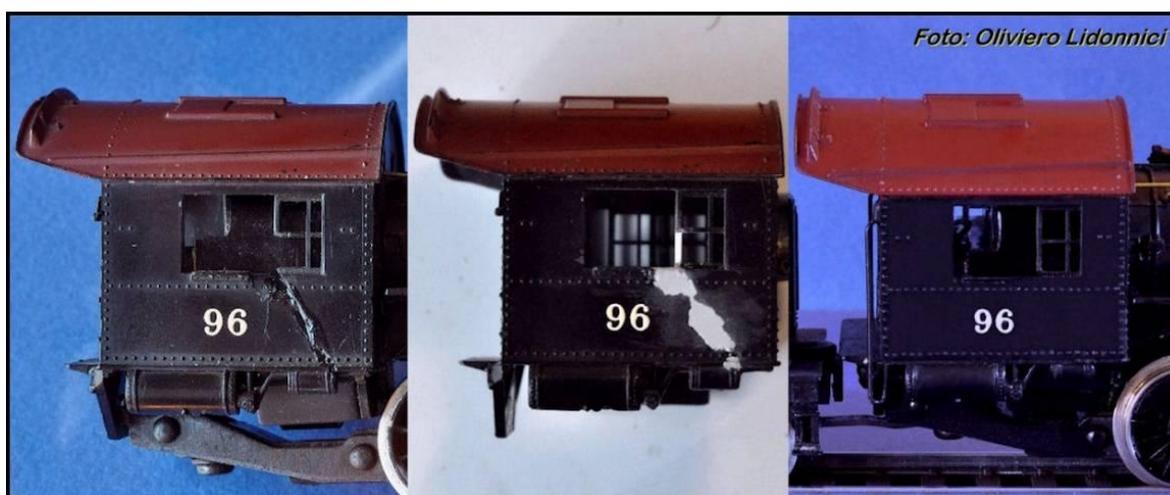
La cabina presentava, sulla fiancata destra, una vasta crepa con perdita di materiale e colature di colla causate da un inadeguato tentativo di riparazione. Anche il finestrino era danneggiato.

Dopo ritocchi con carta vetrata e limette, la cabina è stata verniciata a pennello con smalto sintetico nero satinato (**Satin 85** Humbrol).

Per il colore del tetto della cabina si è preferito utilizzare una miscela di smalti acrilici così composta: 70% **Rosso Fegato** Puravest, 15% **Blood Red** Citadel e il restante 15% di **Graveyard Earth** Citadel, sporcato con una punta di **nero satinato** Puravest (max 2%) , diluito con **Crylavest** Puravest.

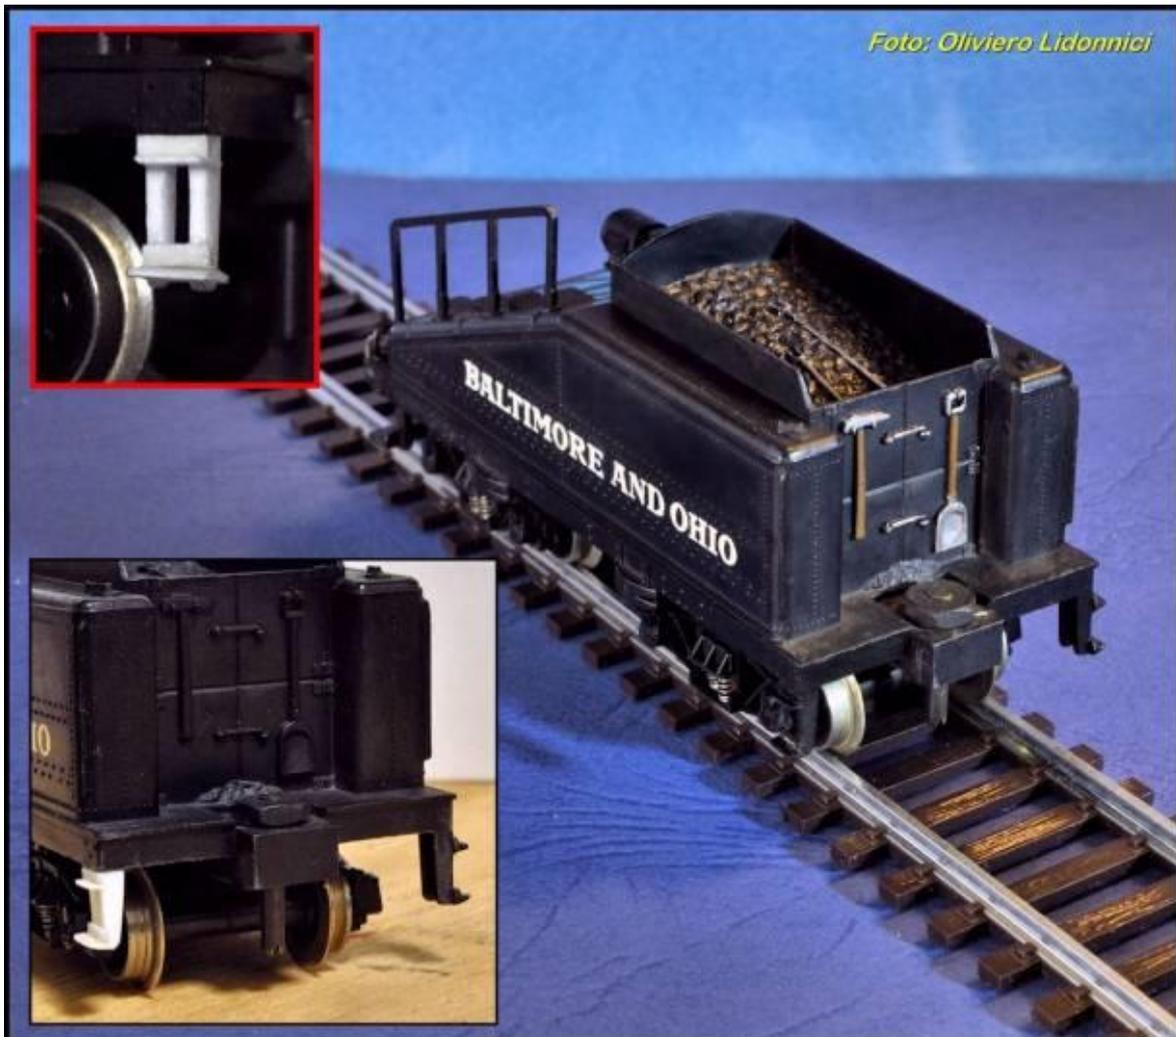
- 1) la totale perdita della scaletta destra.
- 2) incastro posteriore carrozzeria spaccato e incollato con conseguente impedimento di smontare la stessa dal telaio.
- 3) zavorra staccata e vagante all'interno della cassa.
- 4) tampografie, sul lato destro, in parte cancellate e altri piccoli danni. Inoltre resto dubbioso per la presenza del grosso dado che avvita il perno di aggancio alla locomotiva.(!?)

Per sistemare la zavorra ho svitato il dado ma la carrozzeria non si è potuta aprire completamente, essendo stata incollata sul lato posteriore, per supplire alla perdita dell'incastro. I danni indicati dalle frecce rosse. (vedi foto sotto)

Non volendo spaccare tutto, sfruttando l'elasticità della plastica, ho inserito una sottile pinzetta a becco, forzando la fessura formatasi dallo smontaggio del dado e ho estratto la zavorra (composta da una lastra di ferro, non molto spessa). Ho ripulito la lastra/zavorra dalla ruggine con carta vetrata e l'ho cosparsa di colla (*Bostik Superchiaro*).

Quindi ho inserito con la stessa pinzetta la lastra nella fessura, tenendola aperta con le dita, (*non senza difficoltà!*) e l'ho rimessa nella sua sede, incollandola al telaio. Infine ho richiuso serrando il dado (e ...*amen!*).

Alla fine non ho resistito alla tentazione di dipingere i particolari dei ferri da fuoco e della parabola del faro. Asciugata la colla, la scaletta è stata dipinta in nero (acrilico) Puravest. Per ravvivare il nero della cassa mi sono limitato ad una rapida passata di smalto sintetico nero satinato (**Satin 85**), molto diluito, prestando attenzione a non coprire le tampografie del tender, ritoccate poi a mano con smalto sintetico bianco (**Satin**

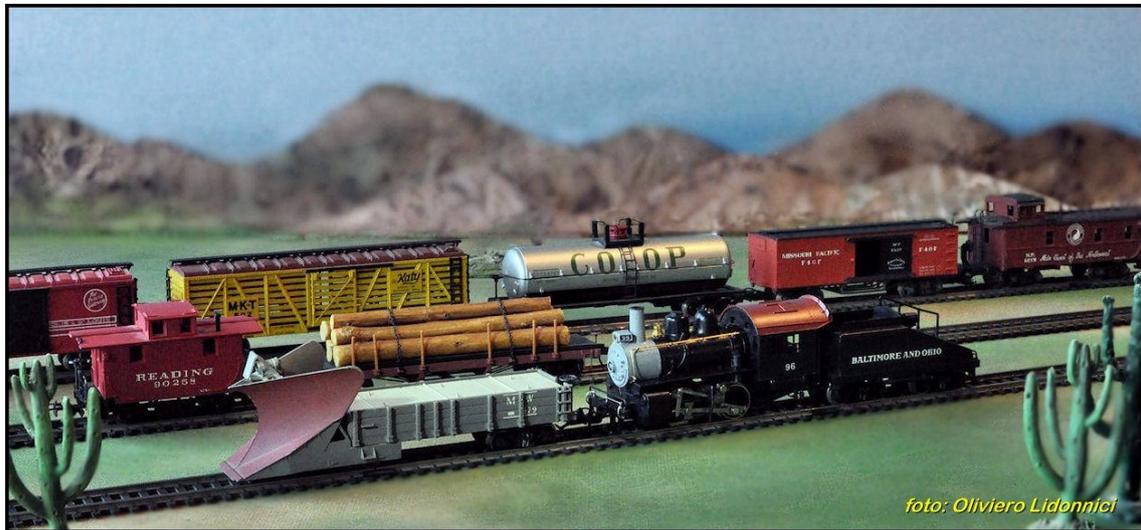
La B&O 96, rinnovata, torna in servizio...
